AZIENDA SANITARIA LOCALE DI PESCARA

VERBALE DI SOPRALLUOGO PER LAVORI DI SOMMA URGENZA

LAVORI DI SOMMA URGENZA PER LA MESSA IN SICUREZZA DELLE FACCIATE IN C.A E TAMPONATURE IN LATERIZIO DEI VANI SCALA DEL PARCHEGGIO COPERTO SILOS MULTIPIANO DI VIA FONTE ROMANA

STATO DEI LUOGHI RILEVATO

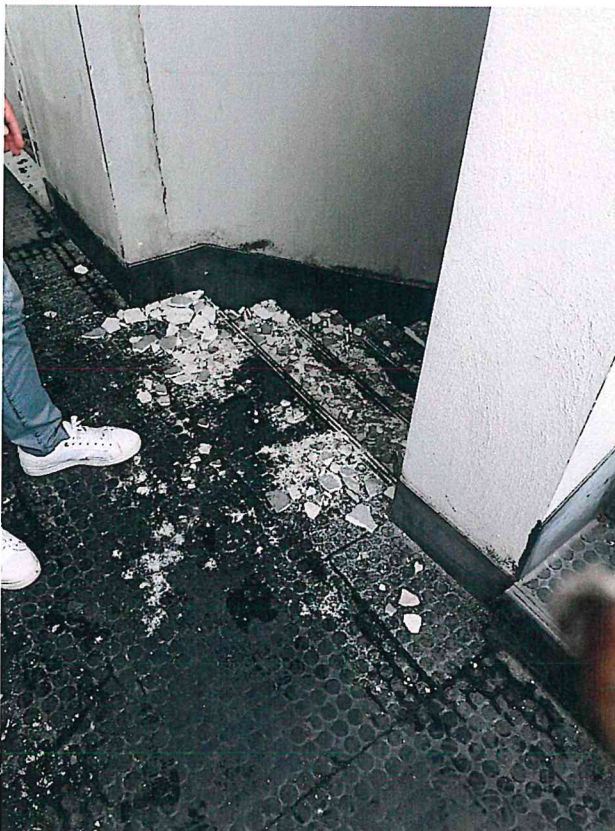
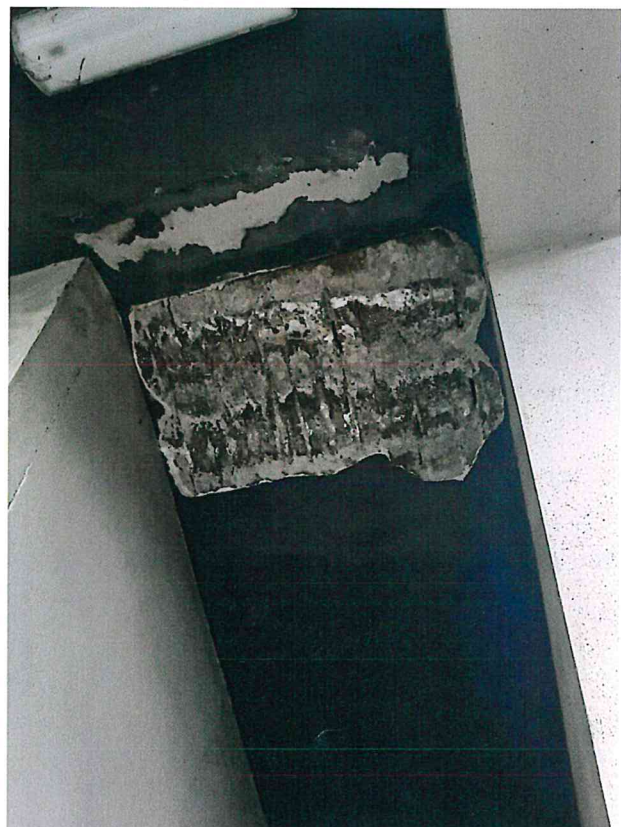
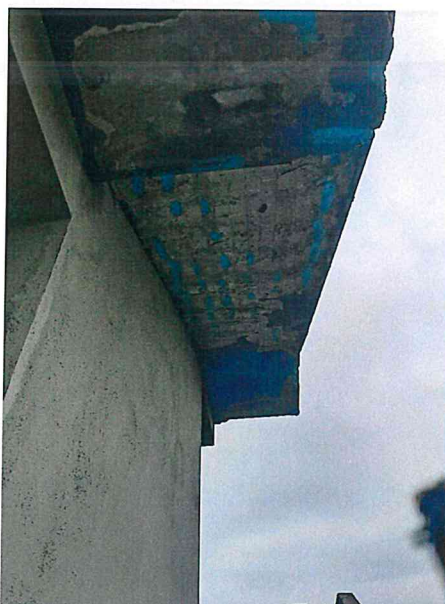
GRADINATA EST

Da una delle solette rampanti della gradinata Est lato Ospedale si è verificato il distacco di una porzione di intonaco che è rovinata a terra e causando una situazione di pericolo per l'incolumità pubblica in quanto, in detta gradinata, transitano numerosi dipendenti dell'Azienda che dopo aver parcheggiato nel silos multipiano, scendono da detta scala per recarsi sul posto di lavoro.

L'intradosso delle rampe interne risultano intonacate mentre le rampe esterne sono in calcestruzzo a faccia vista, nelle quali, sono presenti dei distacchi prossimi a caduta, in corrispondenza dei ferri d'armatura ossidati.

- Bonifica del percorso pedonale deviando il flusso delle persone sulle rampe interne carrabili con il posizionamento di opportune transenne e/o delimitazioni, nonché dell'annessa segnaletica;
- Nolo di cestello elevatore per tutta la durata dei lavori;
- Battitura e spicconatura sia dell'intonaco che del calcestruzzo ammalorato sui frontolini, parapetti e solette;
- Trattamento dei ferri d'armatura con prodotto passivante;
- Carico, trasporto e smaltimento presso discarica autorizzata del materiale di risulta proveniente dalle rimozioni.

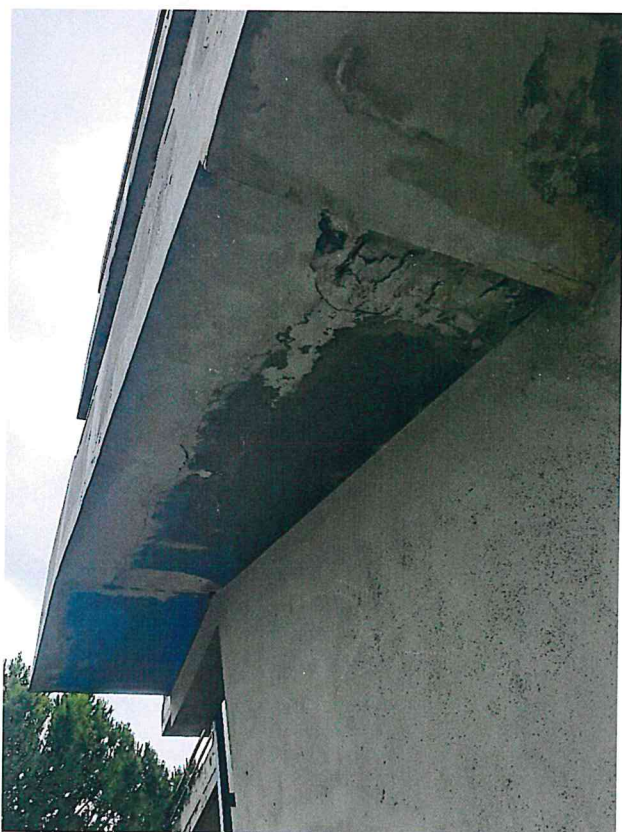
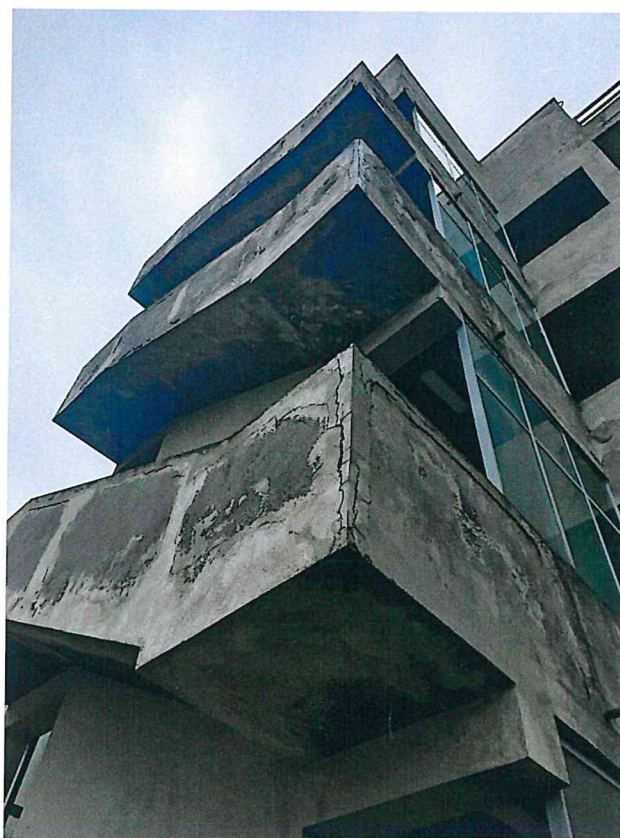
GRADINATA OVEST

La situazione della gradinata Ovest è ancora più preoccupante in quanto presenta diffusi distacchi sia di intonaco che del copriferro su solette, gocciolatoi e parapetti.

Tale situazione è stata causata nell'arco del tempo dall'ossidazione dei ferri di armatura che hanno comportato un rigonfiamento del copriferro fino al completo distacco.
