AZIENDA SANITARIA LOCALE DI PESCARA **U.O.C. Servizi Tecnici Manutentivi**

VERBALE DI SOPRALLUOGO PER LAVORI DI SOMMA URGENZA (art. 140, comma 10 del d.lgs. 36/2023) **E VERBALE DI CONSEGNA LAVORI**

LAVORI DI SOMMA URGENZA PER INFILTRAZIONE D'ACQUA PRESSO IL LOCALE ARCHIVIO DELLA PAL. "E" DEL P.O. DI PESCARA

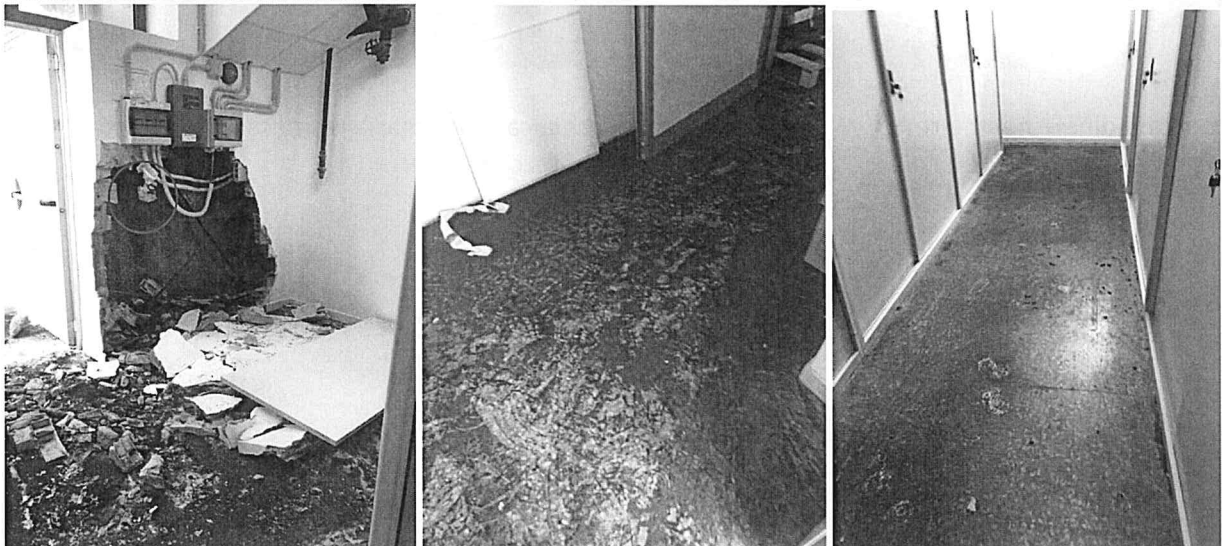
STATO DEI LUOGHI RILEVATO

Come già riportato nelle premesse, la parete interessata che è crollata nascondeva nell'intercapedine una vecchia canna fumaria che con molta probabilità ha perso il cappello parapiovvia.

La parete sembra aver ceduto in seguito all'abbondante pioggia caduta dalle ore 18:30 circa del giorno 15.08. fino a tarda serata, ben oltre le 24.00.

La parete interna che ha ceduto (vedi foto allegate) non ha retto alla pressione dell'acqua che si era accumulata nell'intercapedine.

In sintesi per quanto sopra evidenziato, gli interventi da attuare nell'immediato sono tre, pulizia del locale con la relativa rimozione dei detriti da portare successivamente a discarica, chiusura della vecchia canna fumaria all'interno dell'intercapedine, e chiusura della stessa in uscita sul tetto del fabbricato.

Successivamente andrà ripristinata la parete interna del locale, eseguita e finita a perfetta regola d'arte.

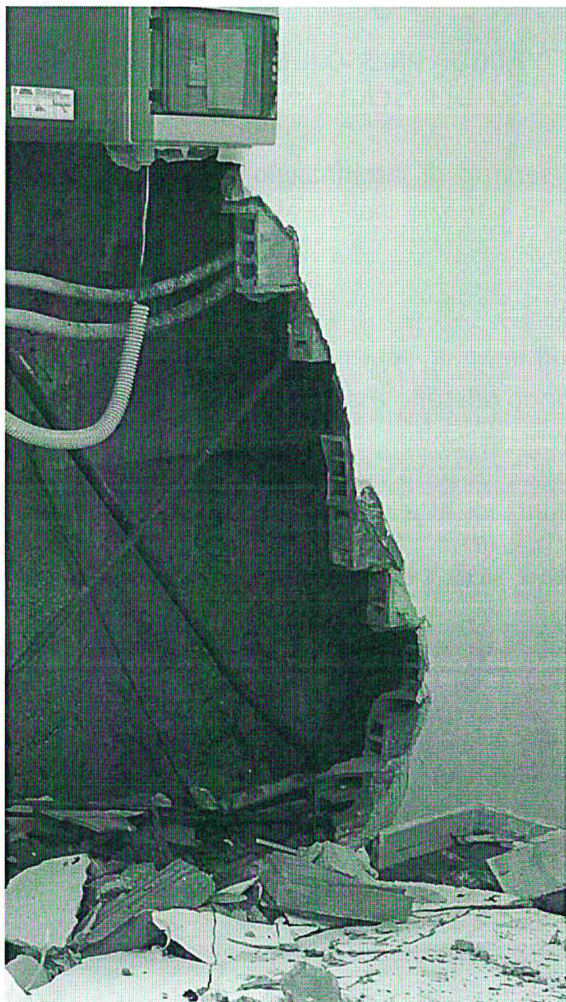
Intercapedine – non ha retto alla pressione dell'acqua

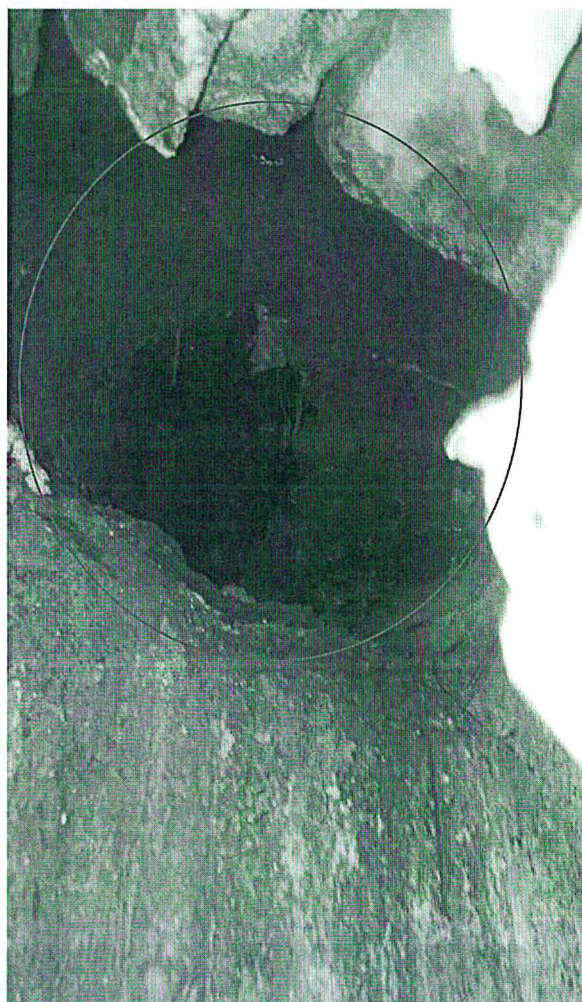
- Da una prima analisi visiva all'interno del locale per terra c'è molta fuliggine, che conferma che l'infiltrazione dell'acqua provenga certamente da questa vecchia canna fumaria dismessa.

Vecchia canna fumaria dismessa riscontrata nell'intercapedine

Per l'intervento sarà necessario l'uso di un cestello che arrivi ad un'altezza di almeno 16 mt, per poter chiudere la canna fumaria dismessa sul tetto del fabbricato, in modo da scongiurare il ripetersi di eventi del genere.

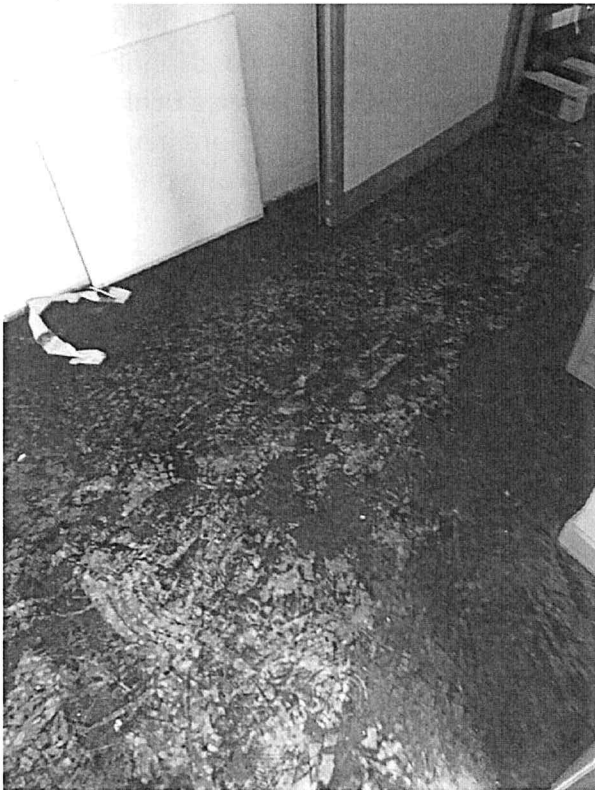
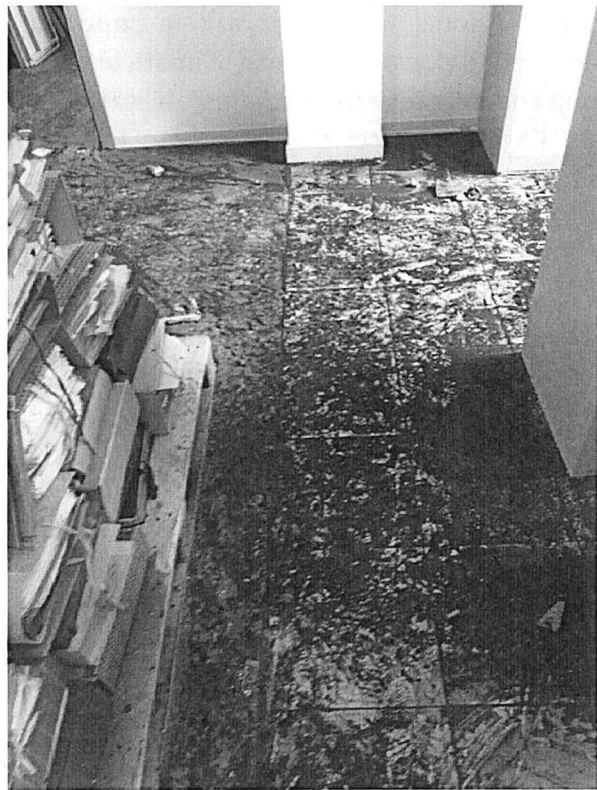
I danni riscontrati sono stati causati così come si evince dalle foto allegate, da cospicue infiltrazioni d'acqua. L'intervento si rende necessario al fine di ripristinare lo stato delle cose, e di eliminare ogni situazione di pericolo.
