OGGETTO: "lavori di messa in sicurezza delle facciate in c.a. del parcheggio coperto silos multipiano di via Fonte Romana" da eseguire in somma urgenza ex art. 163 del D.lgs. 50/2016 – CIG Z993702C86

VERBALE DI SOPRALLUOGO PER LAVORI DI SOMMA URGENZA

LAVORI DI SOMMA URGENZA PER LA MESSA IN SICUREZZA DELLE FACCIATE IN C.A. DEL SILOS MULTIPIANO DI VIA FONTE ROMANA

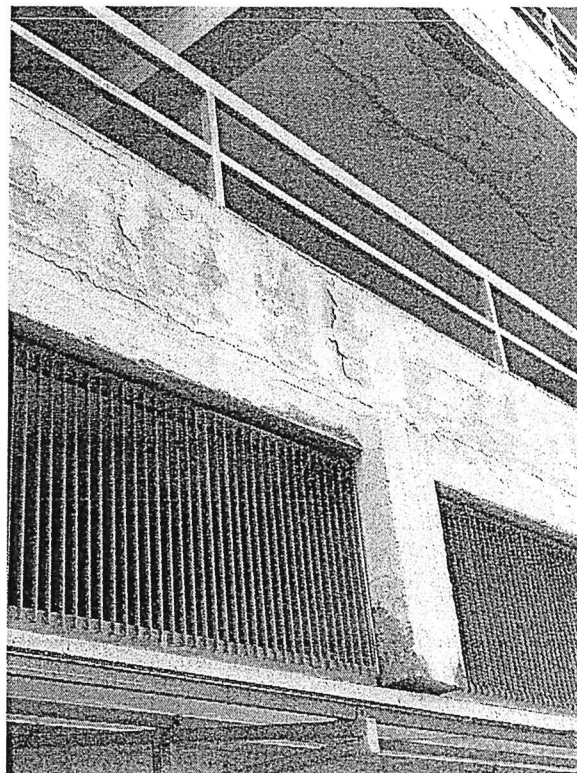
I parapetti dei lati Sud-Ovest e Nord-Est del parcheggio silos multipiano di Via Fonte Romana della ASL di Pescara, si presentano in uno stato di degrado avanzato; si evidenziano porzioni di calcestruzzo ammalorate e la presenza dei gocciolatoi con evidenti segni di distacco; tale situazione è stata causata nell'arco del tempo dall'ossidazione dei ferri di armatura che hanno comportato un rigonfiamento del copriferro fino al completo distacco.

Alla base del prospetto Sud-Ovest c'è una pensilina di copertura sul percorso pedonale che collega il parcheggio retrostante al silos, alla prossimità dell'ingresso visitatori del Presidio Ospedaliero.

- Bonifica del percorso pedonale per tutta la lunghezza dei prospetti Sud-Ovest e Nord-Est dell'edificio con il posizionamento di opportune transenne e/o delimitazioni, nonché dell'annessa segnaletica;
- Nolo di cestello elevatore per tutta la durata dei lavori;
- Battitura e spicconatura sia dei frontalini che del calcestruzzo ammalorato sui parapetti;
- Trattamento dei ferri d'armatura con prodotto passivante;
- Riprofilatura per ripristino del copriferro con malta a ritiro controllato fibrorinforzata;
- Carico, trasporto e smaltimento presso discarica autorizzata del materiale di risulta.

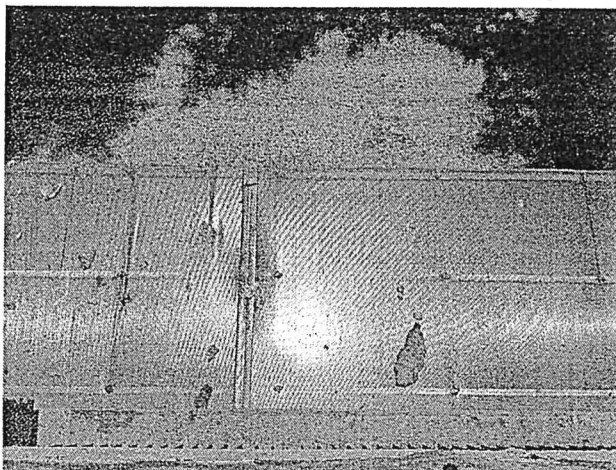
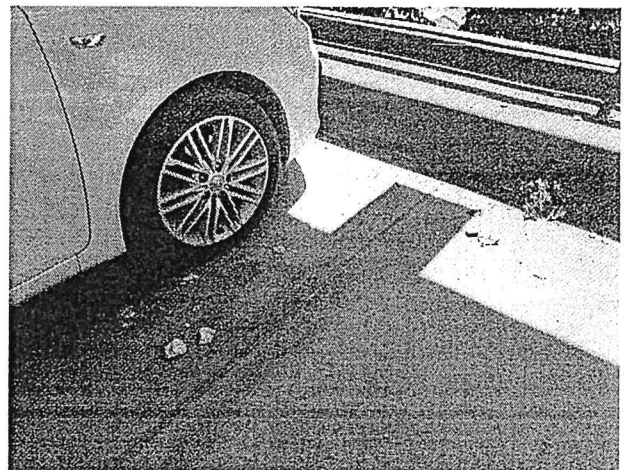
Sull'estradosso della copertura di detta pensilina sono presenti dei calcinacci che riguardano il recente distacco di porzioni di copriferro dei suddetti parapetti. Anche se apparentemente il percorso pedonale possa

sembrare protetto dalla tettoia, in realtà sussiste una situazione di pericolo per l'incolumità pubblica in quanto la copertura stessa è costituita da pannelli in plexiglass alveolare, materiale non ad alta resistenza è quindi soggetto a sfondamento.
